# 1.项目概述

公明综合车场新选址范围地块（以下简称“地块”），位于深圳市光明区马田街道公明西环大道与规划良辰路的西南侧，项目总占地面积为 15154.06m<sup>2</sup>。项目用地现状大部分为绿地（未利用地），南侧有少量空置建筑。根据《光明区马田街道薯田埔片区土地整备规划研究》，地块未来规划为交通场站用地（S4）。

图1.2-2 项目范围图

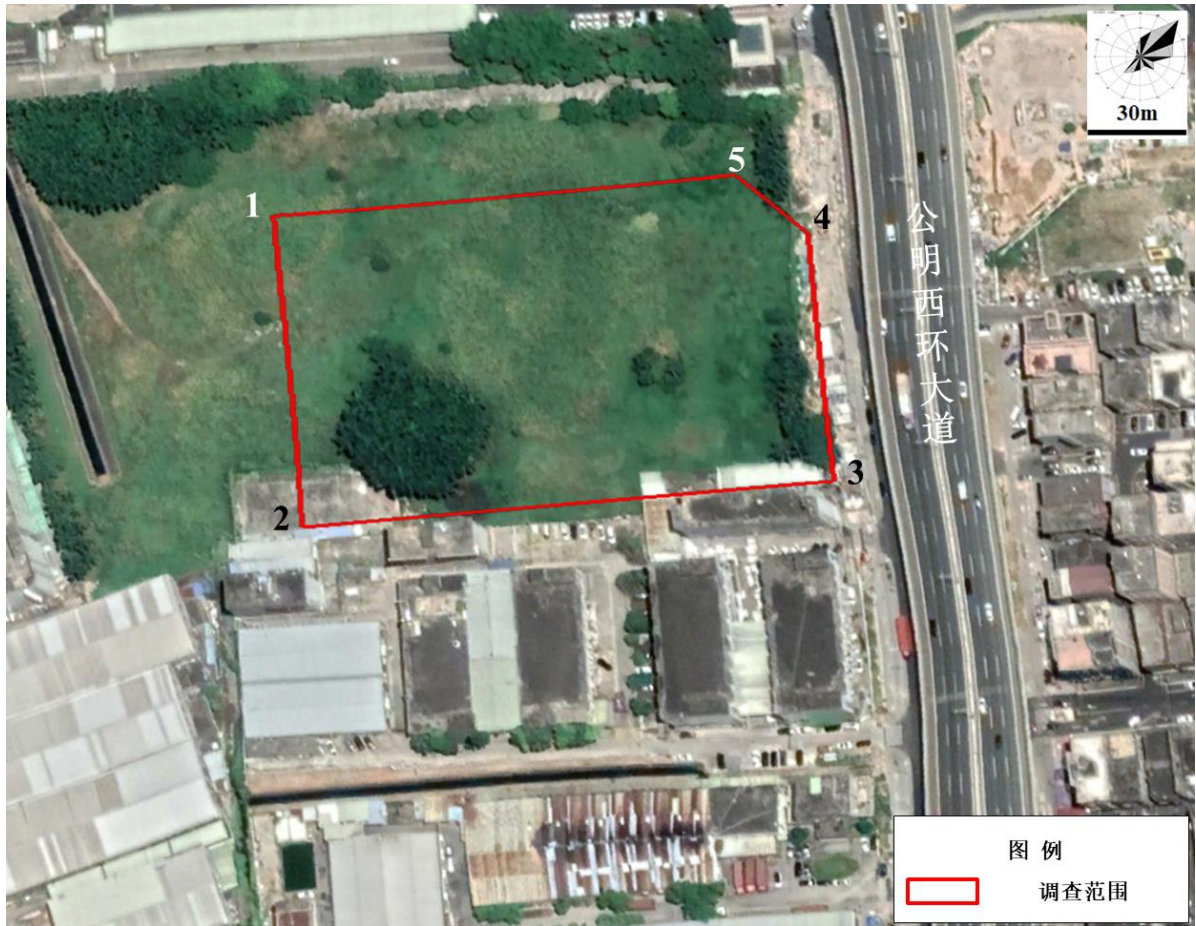
公明综合车场新选址范围位于深圳市光明区马田街道公明西环大道与规划良辰路的西南侧，项目总占地面积为 15154.06m<sup>2</sup>。项目地块四至范围为：南侧是空置厂房、隆盛达威科技有限公司、三山精密塑胶（深圳）有限公司，西侧是绿地及新兴纺织厂内的成品仓、织布大厦，北侧为绿地及光明云里智能园，东侧为公明西环大道。地块中心点投影坐标为东经：113.866254°，北纬：22.776144°。
